IMPIANTI TARDOANTICHI NEL FORO DELLA PACE

Monica Ceci - Riccardo Santangeli Valenzani

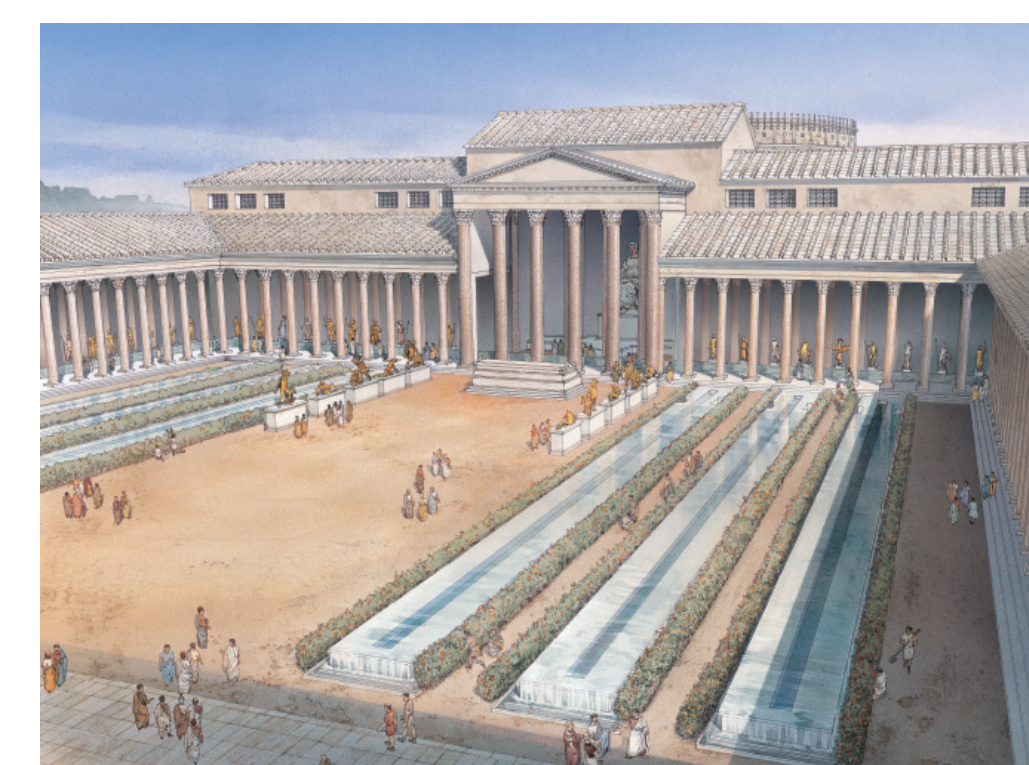
Fig. 1 - Ricostruzione del Foro della Pace in età antica (disegno Inlink)

Il *Templum Pacis* o Foro della Pace costituisce, come è noto, una delle cinque piazze monumentali dei Fori Imperiali. Voluto da Vespasiano per celebrare la pacificazione della Giudea e dell'Oriente, fu ultimato nel 75 d.C. I recenti scavi del 1998-2000, effettuati dalla Sovrintendenza ai Beni Culturali del Comune di Roma, hanno permesso di ricostruirne la planimetria. La grande piazza pavimentata di terra battuta - solo una larga fascia lungo il lato settentrionale era ricoperta di lastre di marmo lunense - era circondata su tre lati da portici, mentre il lato a nord recava un colonnato aggettante. La zona non lastricata era occupata da lunghe strutture parallele, tre per ogni lato, interpretabili come canali o euripi e costituiti da bassi podi ricoperti da un velo d'acqua. Sul lato meridionale si trovava il tempio vero e proprio, con la colossale statua di culto (fig. 1).

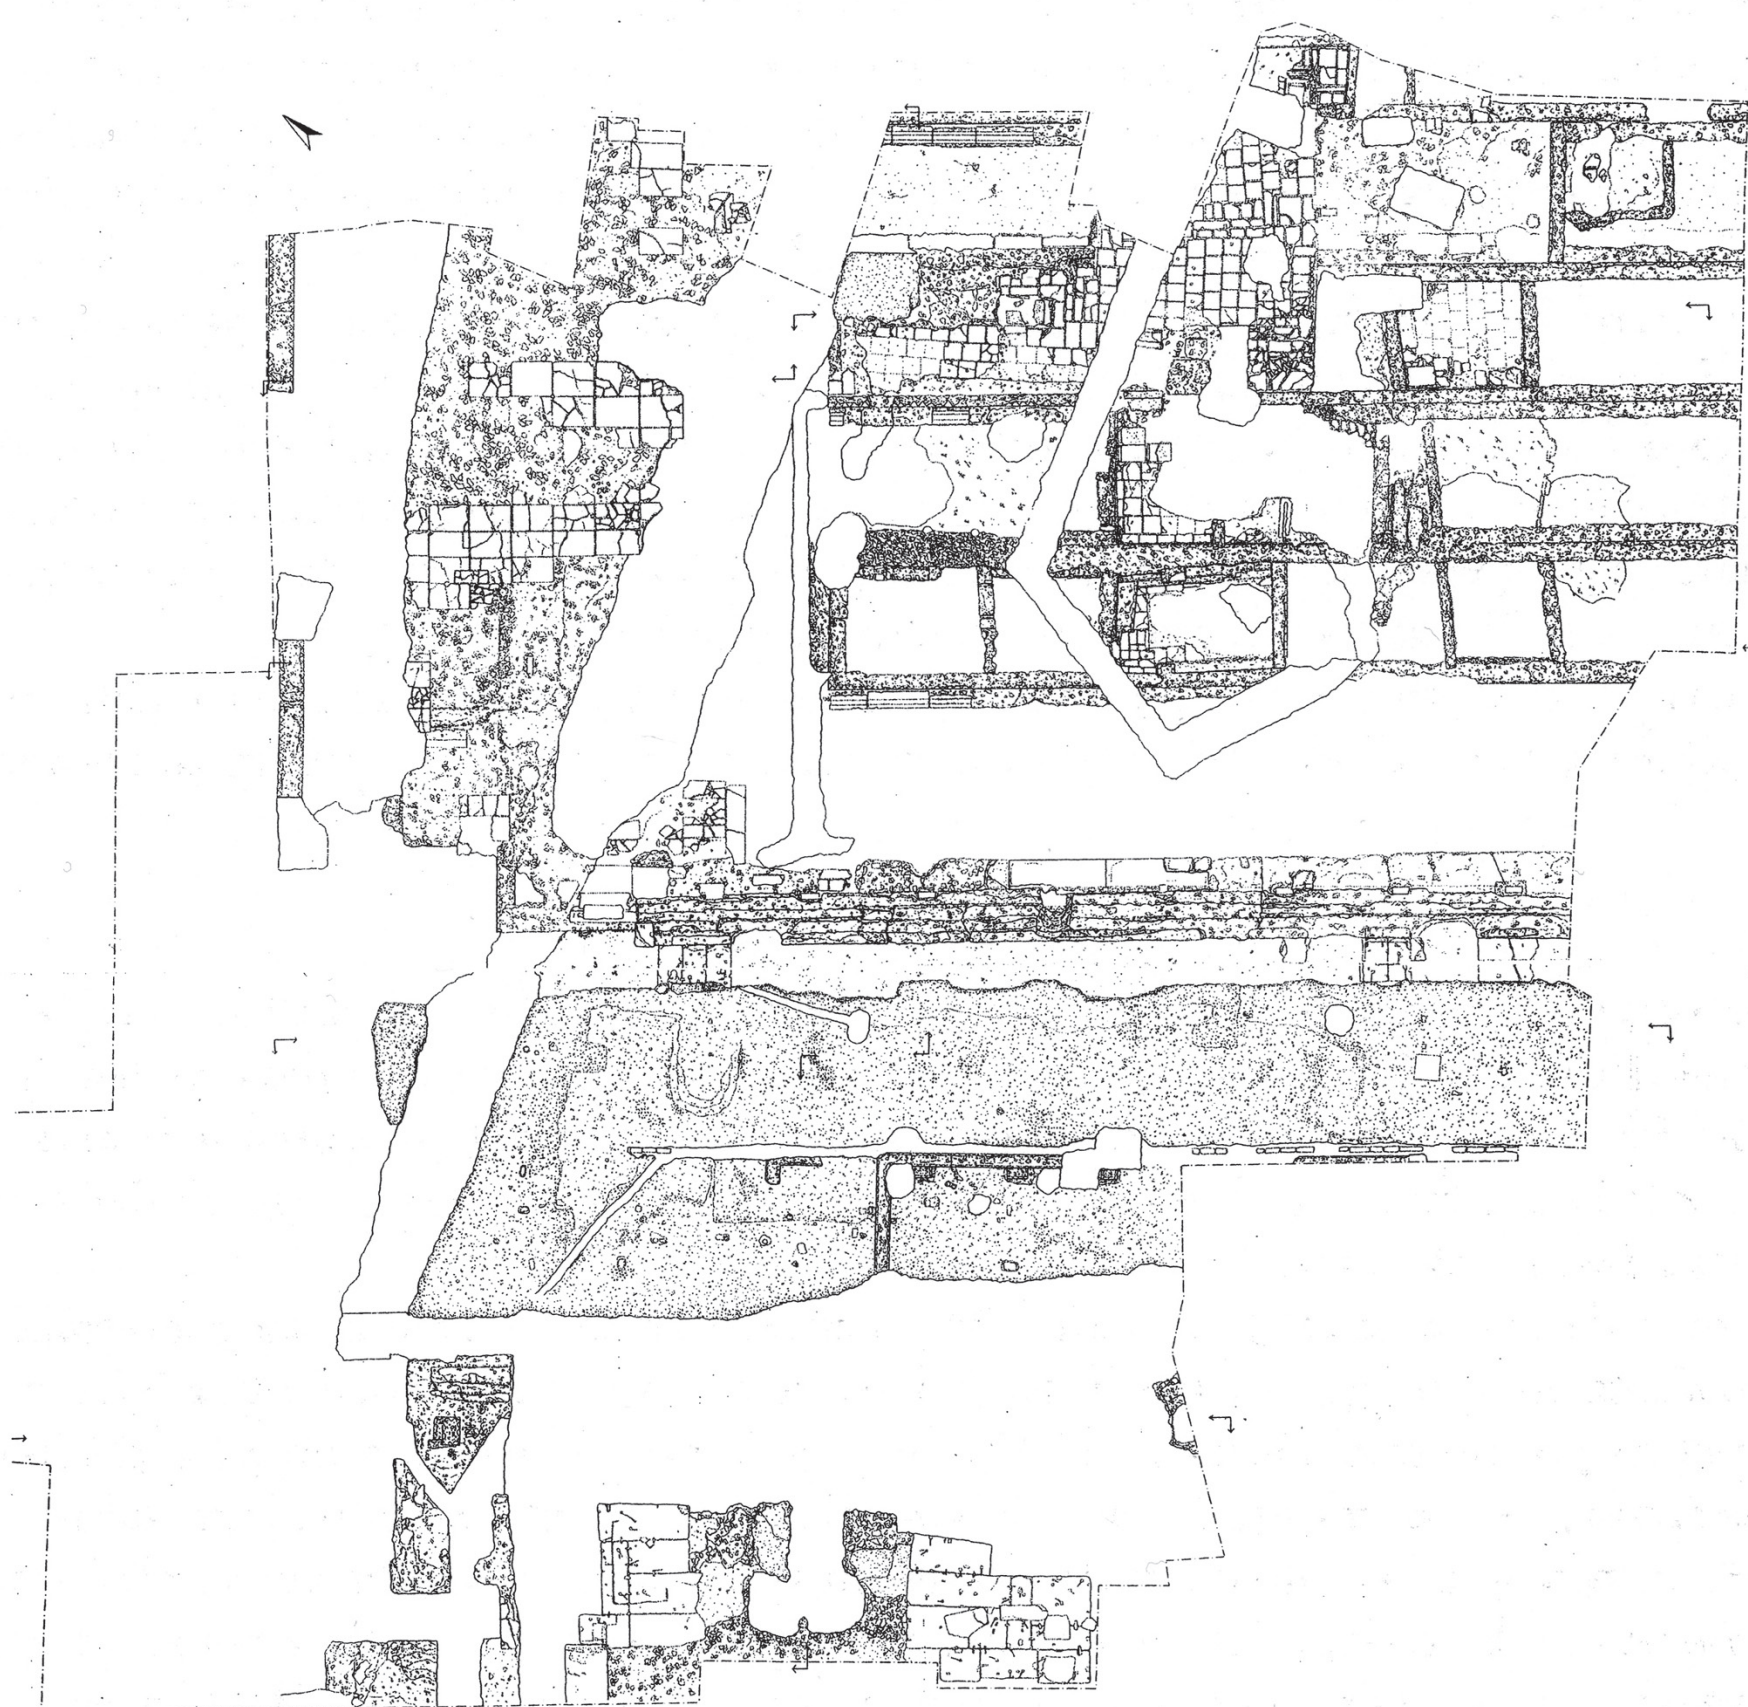
Fig. 2 - Planimetria delle strutture di età tardoantica (ARCHIVIO SOVRINTENDENZA BB.CC. - ROMA CAPITALE)

Il complesso subì in età tardo antica profonde trasformazioni che ne modificarono l'assetto planimetrico e la destinazione: all'inizio del IV secolo, rasate le strutture precedenti, venne costruito un complesso formato da ambienti posti a quote diverse di cui lo scavo ha messo in luce un settore (figg. 2-3). Esso è costituito da una vasta area scoperta (lunga m 17 e larga più di m 9) pavimentata in bipedali e comprendente una vasca rettangolare rivestita con marmi di reimpiego (fig. 4). Verso Nord si apriva sulla parte lastricata del Foro, che apparentemente non aveva subito trasformazioni in questa fase. Sui lati meridionale e occidentale si dispongono vari ambienti

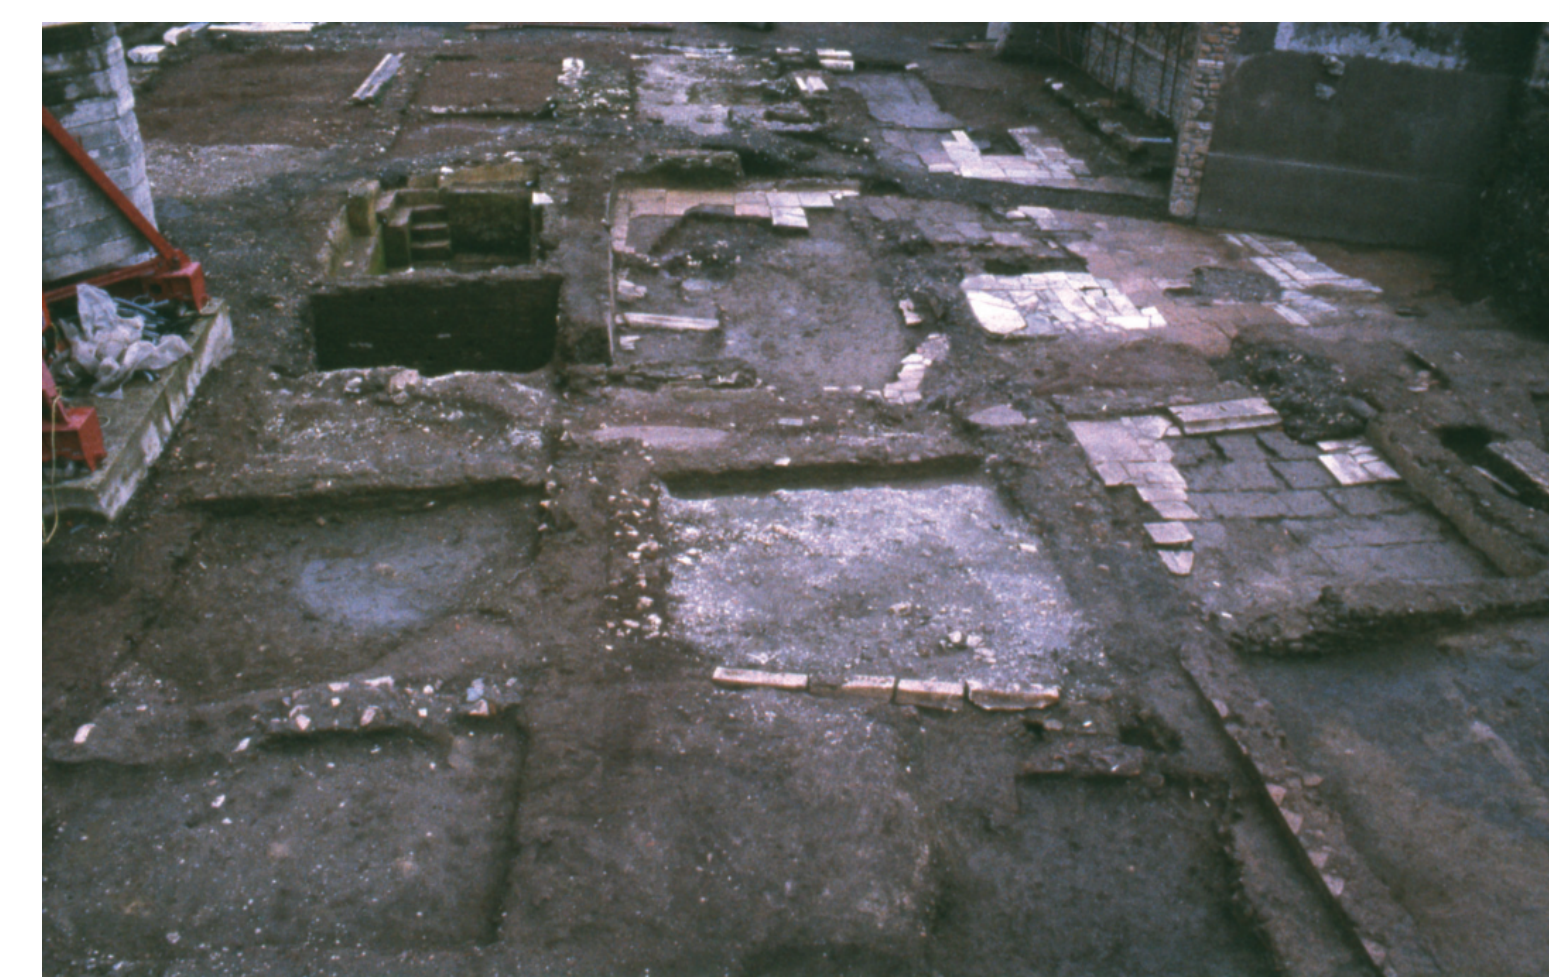
Fig. 3 - Veduta d'insieme delle strutture tardoantiche (ARCHIVIO SOVRINTENDENZA BB.CC. - ROMA CAPITALE)

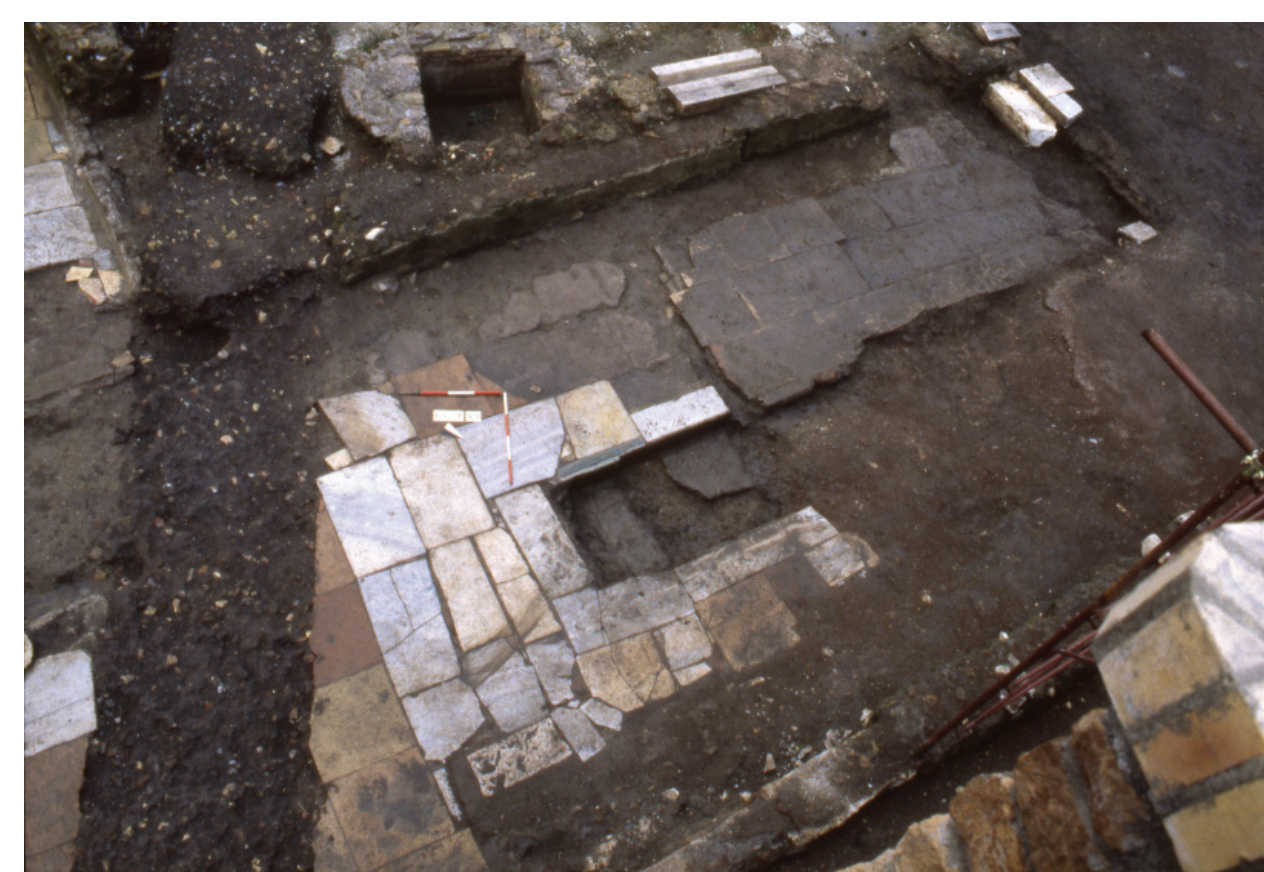
Fig. 4 - Area scoperta con vasca (ARCHIVIO SOVRINTENDENZA BB.CC. - ROMA CAPITALE)

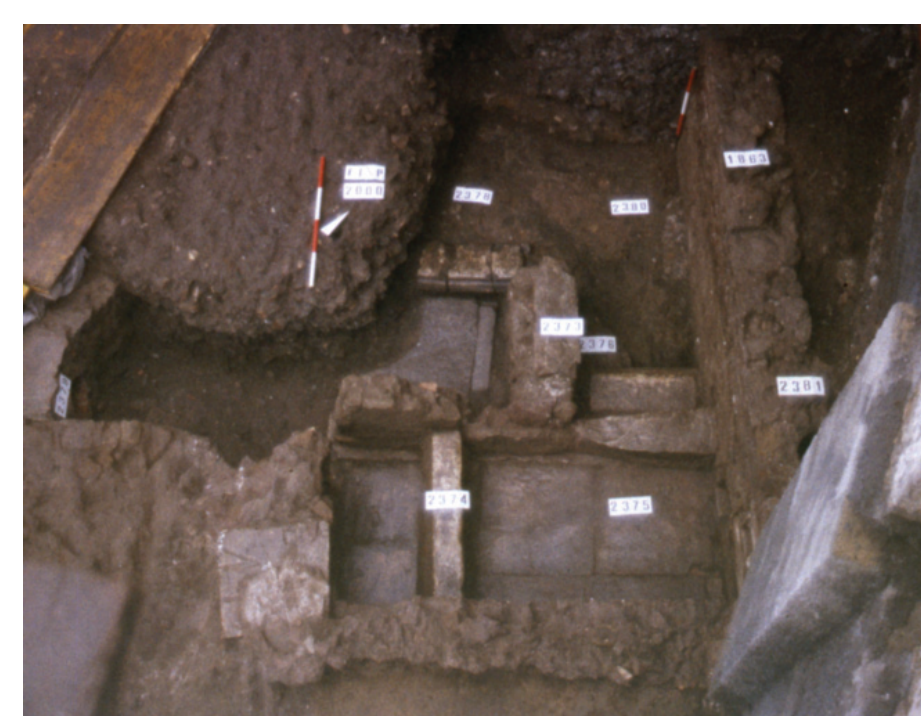
Fig. 6 - Ambiente 11; visibile il sistema di vasche (ARCHIVIO SOVRINTENDENZA BB.CC. - ROMA CAPITALE)

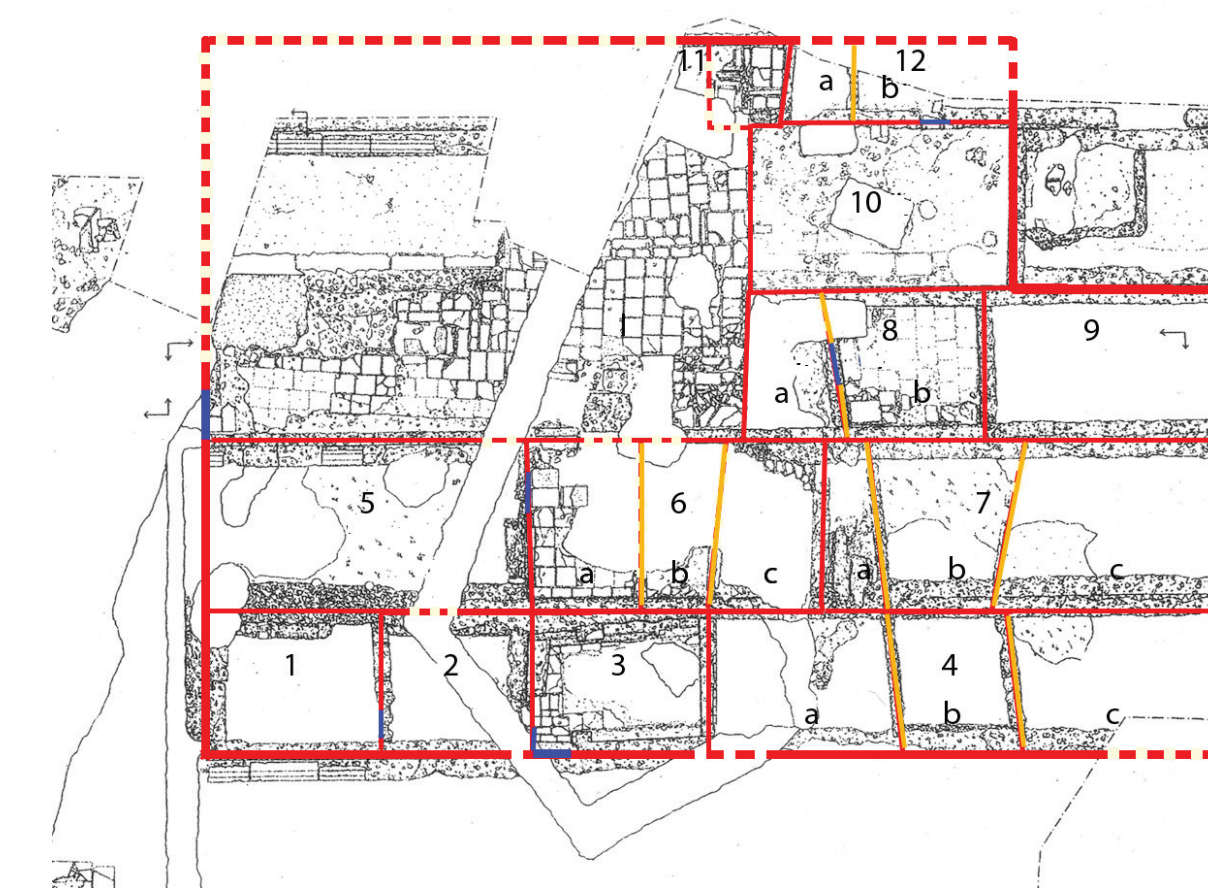
Fig. 5 - Ricostruzione dell'assetto planimetrico degli ambienti tardoantichi. In rosso muri perimetrali degli ambienti; in giallo tramezzi interni; in azzurro soglied'ingressi.

ti che, riutilizzando le fondazioni degli euripi, assumono una forma rettangolare, in alcuni casi divisi al loro interno in due o tre parti da tramezzi spesso obliqui rispetto ai perimetrali (fig. 5). Sul lato orientale dell'area aperta vi è un piccolo ambiente con una vasca divisa in due bacini: il suo sistema di adduzione utilizza sia le acque meteoriche, tramite un discendente inserito nel muro, sia una fistula, probabilmente collegata con l'impianto originario di alimentazione degli euripi (fig. 6). Il complesso prosegue oltre il limite di scavo, sotto via dei Fori Imperiali, mentre sul lato meridionale l'abbassamento del livello di calpestio, avvenuto in epoca successiva, non ne ha permesso la conservazione, compromettendo la possibilità di ricostruirne la planimetria complessiva.

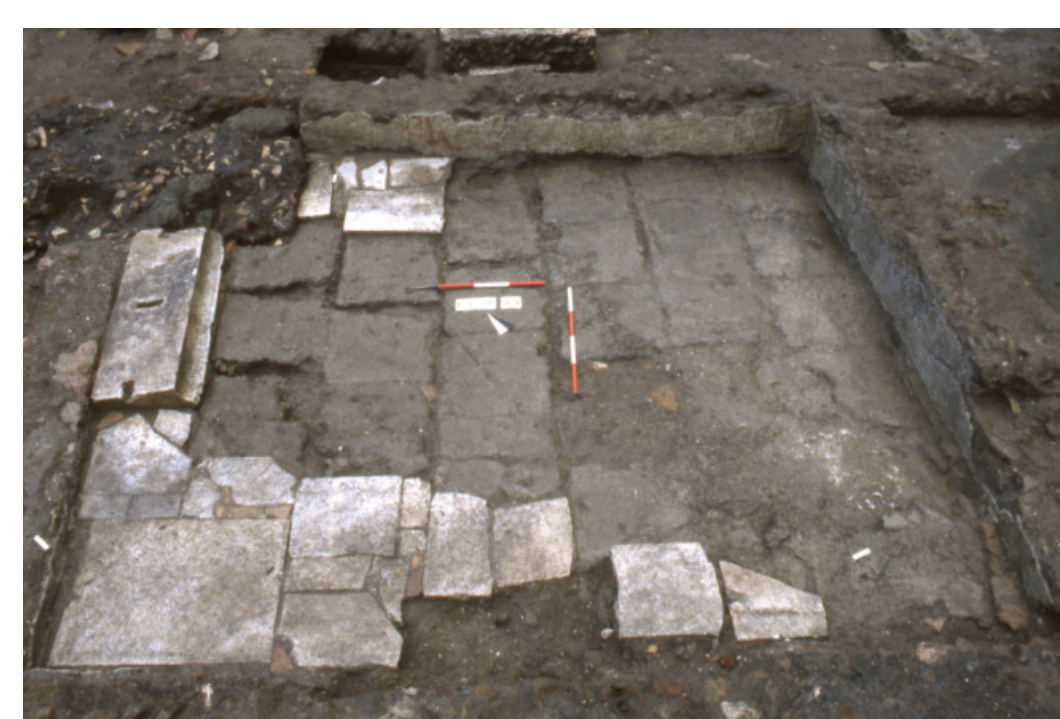
Fig. 7 - Ambiente 8b pavimentato in bipedali; visibile la soglia di marmo (ARCHIVIO SOVRINTENDENZA BB.CC. - ROMA CAPITALE)

Tutte queste strutture sono realizzate con tecniche edilizie di modesto livello qualitativo, eseguite con materiale di recupero, in alcuni casi proveniente con certezza dallo stesso *Templum Pacis*, ormai evidentemente in fase di destrutturazione. I tramezzi che suddividono gli ambienti sono a volte realizzati con semplici murature a secco, le pavimentazioni, nei pochi casi in cui sono conservate, sono in bipedali o in coccio pesto, mentre le soglie riutilizzano costantemente elementi marmorei di grandi dimensioni (fig. 7).

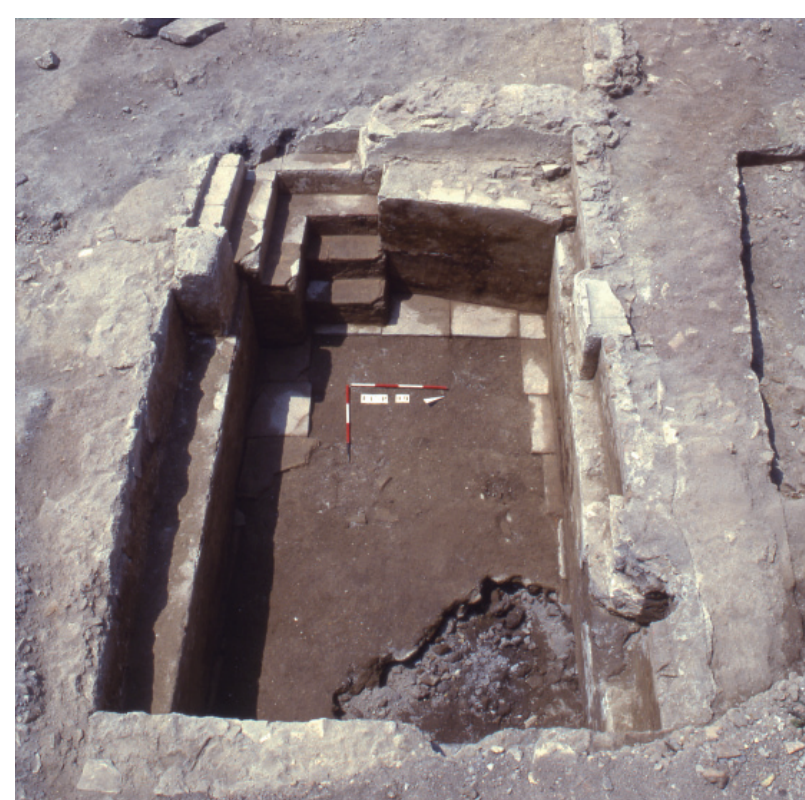
Fig. 8 - Ambiente ipogeo 3 (ARCHIVIO SOVRINTENDENZA BB.CC. - ROMA CAPITALE)

L'ambiente meglio conservato, a quota sensibilmente più bassa rispetto agli altri, mostra ancora il rivestimento di intonaco (fig. 8). La cronologia di costruzione di questo complesso può essere attendibilmente fissata ai primi anni del IV secolo sulla base dei numerosi bolli presenti sui bipedali delle pavimentazioni.

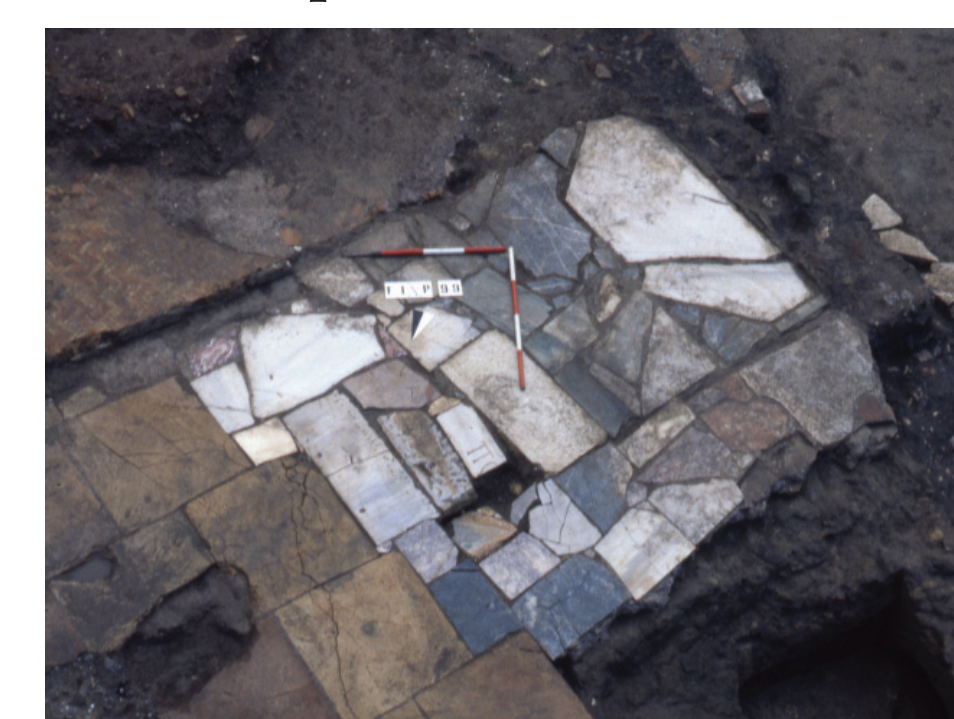
Fig. 9 - Restauro antico dell'area scoperta con marmi di reimpiego (ARCHIVIO SOVRINTENDENZA BB.CC. - ROMA CAPITALE)

Il complesso mostra segni di una continuità di utilizzo che hanno reso necessarie attività di restauro e di manutenzione; essi sono evidenti soprattutto nell'area scoperta dove, in molti punti la pavimentazione in bipedali è integrata grossolanamente con marmi di reimpiego tra cui numerosi frammenti di iscrizione (fig. 9), e nell'ambiente ipogeo dove le pareti sono rifoderate in rozza opera vitata.
